# 特別史跡多賀城南門等復元整備事業の進捗状況 及び南門建設現場見学会資料

令和3年5月  
多賀城市教育委員会

## 特別史跡多賀城南門等復元工事 工事概要

### 1 南門復元概要

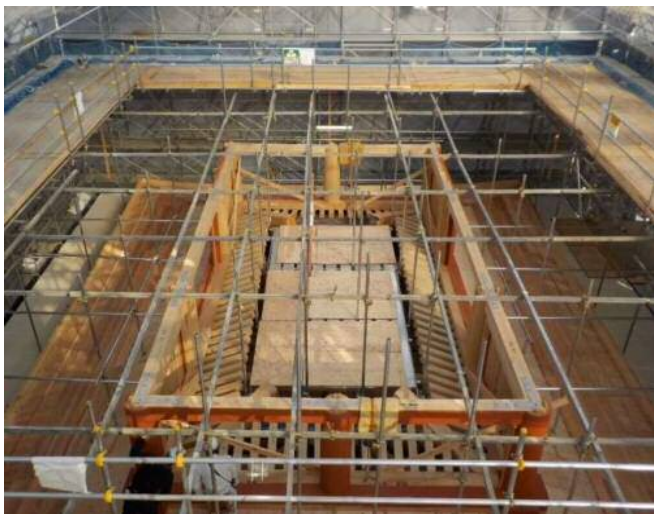
にじゅうかしらぬき  
二重頭貫までの組立完了

木工事／二重頭貫<sup>にじゅうかしらぬき</sup>までの組立完了

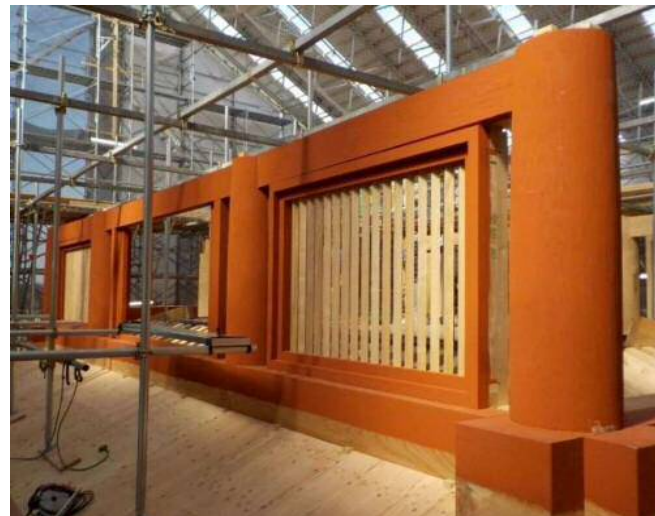
れんじまど  
二重柱・頭貫と連子窓

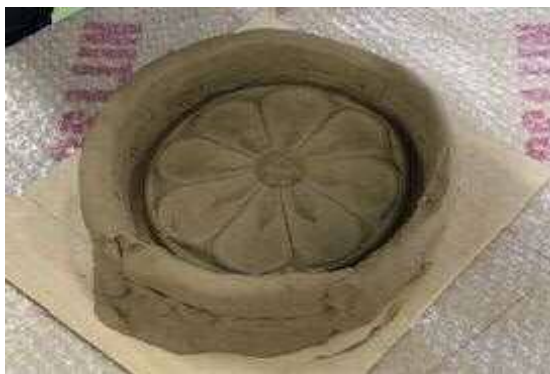
のきまるがわら  
軒丸瓦の型取り

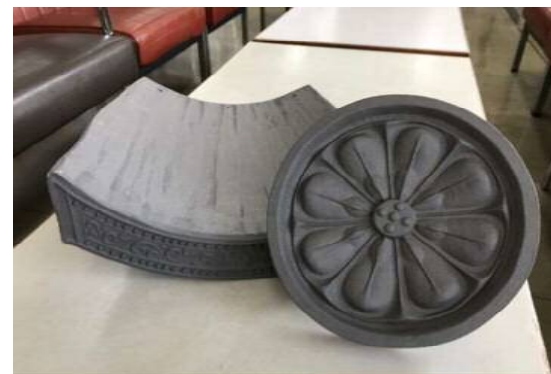
のきひらがわら  
瓦の試作品(左：軒平瓦 右：軒丸瓦)

のきひらがわら のきまるがわら  
※ 軒平瓦・軒丸瓦の試作品展示

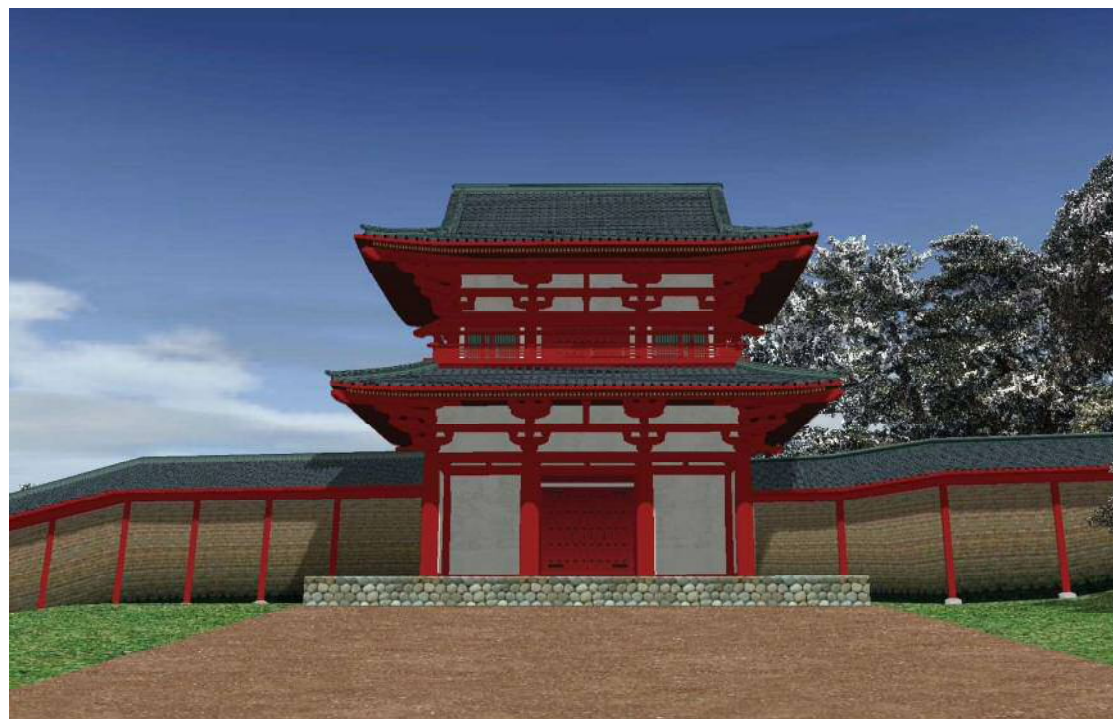
## 多賀城南門復元イメージ

復元する南門は、高さ14mの二重門で、両脇につく高さ4.5mの築地堀も合わせて復元します。多賀城の正門であり、政庁南門よりも大規模であったものと推測されています。丘陵上に突如現れた朱塗りの大規模な門は、蝦夷や北の諸外国の使節団を圧倒するほどの威容を放ったことでしょう。

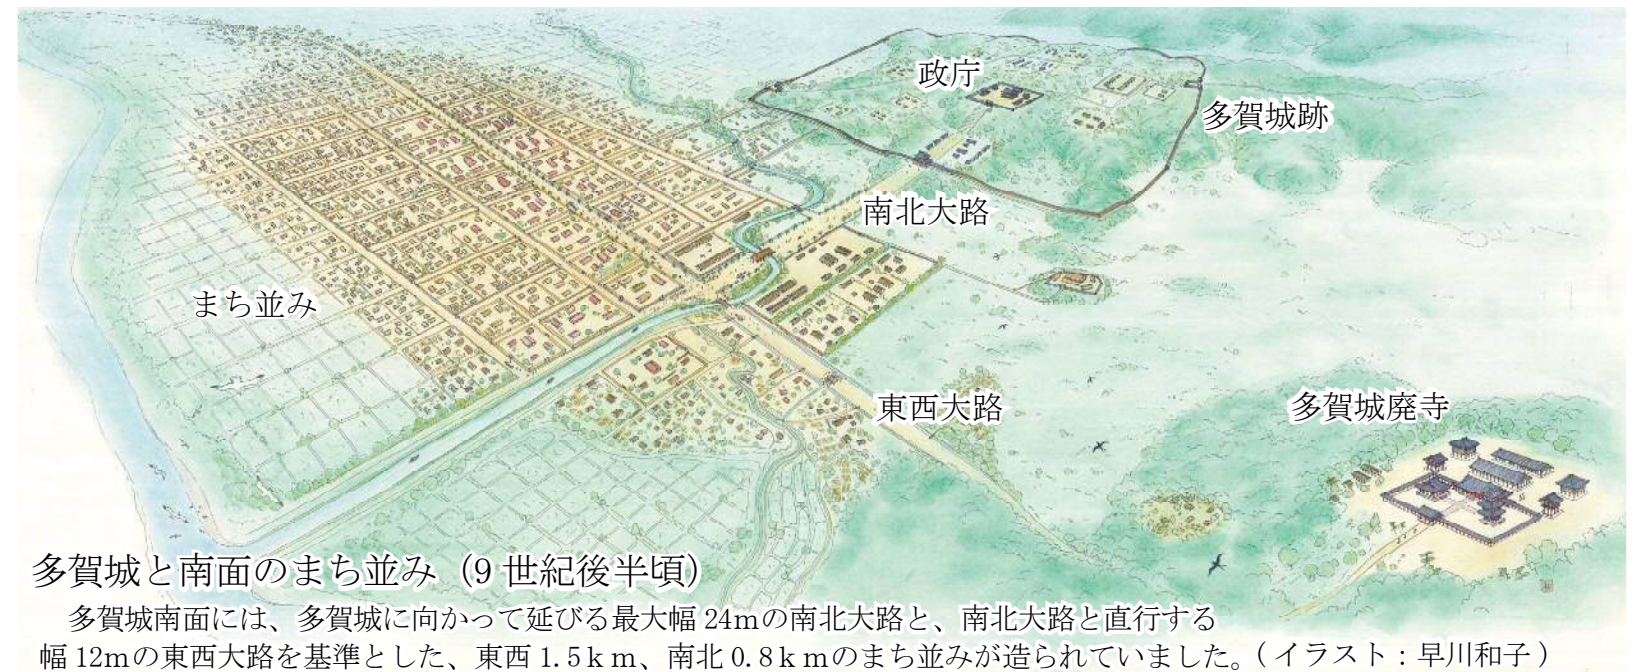
多賀城と南面のまち並み（9世紀後半頃）

多賀城南面には、多賀城に向かって延びる最大幅24mの南北大路と、南北大路と直行する幅12mの東西大路を基準とした、東西1.5km、南北0.8kmのまち並みが造られていました。（イラスト：早川和子）
